# KONSTANTIN VE HELENA(ESKİ ANDAVAL) KİLİSESİ

Sacit PEKAK

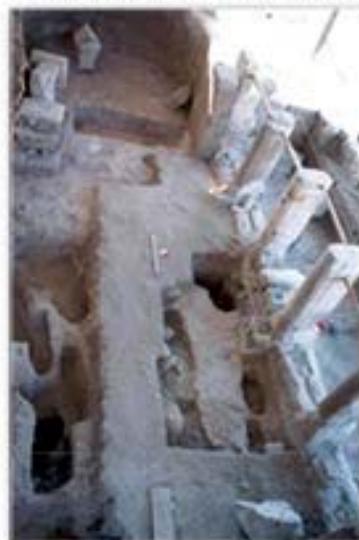
Kilisenin kuzey ve güney nefleri günümüzde yıkıntıdır. Orta nefin kuzey ve batı duvarları ile apsis büyük oranda ayaktadır<sup>10</sup>. Nefin içi ve yapının çevresi, düşen molozlarla dolmuş ve zemin yükselmıştır<sup>11</sup>.

<sup>11</sup> Kilise, yapıyı 1976 yılında gören M. Restle'nin ziyaretinden sonra, Ocak 1977 tarihinde, bir gece yarısında dinamit kullanılarak yıkılmak istenmiş, patlama sonrasında, orta nefi örten tonoz, apsis yan kubbesi ve güney nef destekleri, orta nefin güney duvan çökmüştür. Yapı G.E.V.A.Y.K'nun 11.03.1977 tarihinde aldığı bir kararla tescil edilmiş ve "tamamıyla yok edilmeyip onarılmak suretyle korunmasına" karar verilmiştir. Bu konuda ayrıntılı bilgi için bkz. Pekak 1998 a: 108.
